**RESTAURACIÓN DE UN INCISIVO LATERAL
SUPERIOR CON CONFECCIÓN DE PROVISORIO
INMEDIATO**

Dr. César Román Djoubi

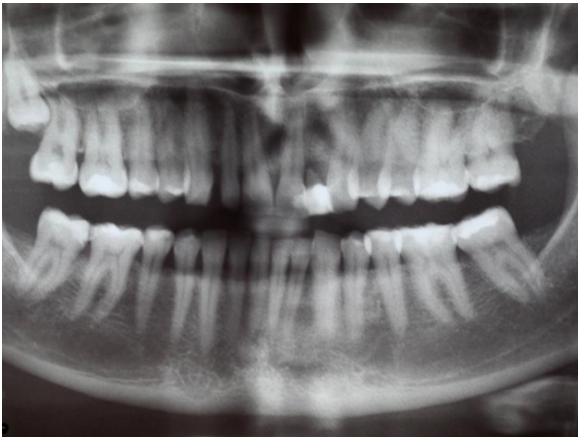
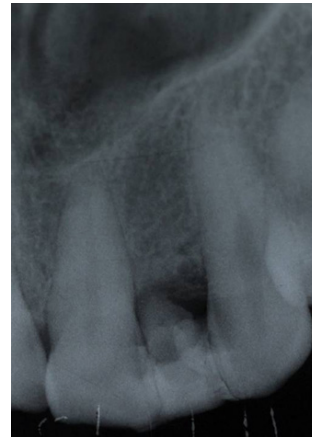
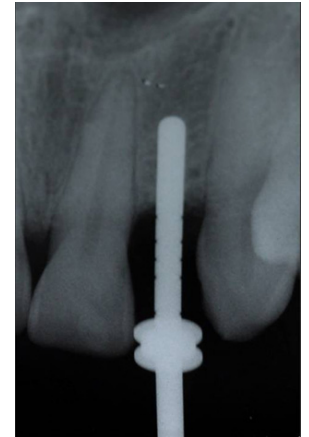
Radiografía Pre-operatoria

Verificación de la dirección y profundidad del lecho intraoperatorio, teniendo en cuenta el escaso espacio mesiodistal y cuidando de no lesionar las raíces vecinas.

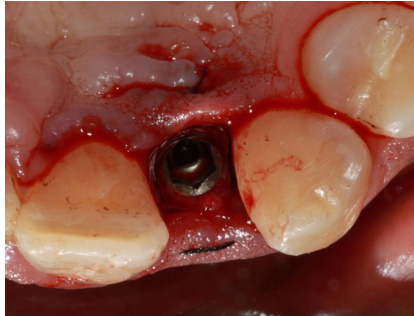
Instalación del implante

Instalación del implante GMI de conexión interna modelo Frontier de $\text{Ø}3,30$ mm de diámetro y 11,5 mm de longitud colocado en correcta posición palatina.

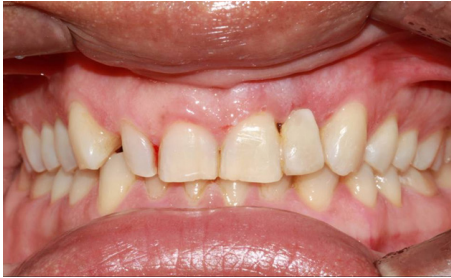
Aspecto de la corona provisoria a los 7 días.

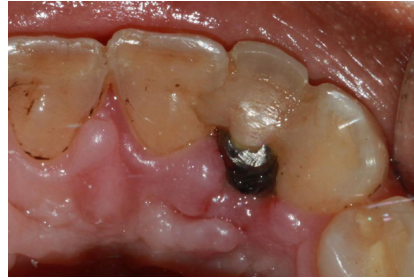
Aspecto de la corona provisoria a los 7 días, después de la remoción de puntos.

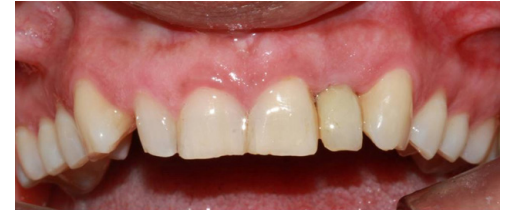
Vista palatina a los 7 días de la cirugía.

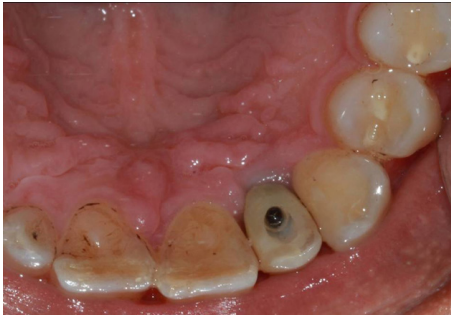
Aspecto de la corona provisoria y de la encía a los 4 meses de la intervención.

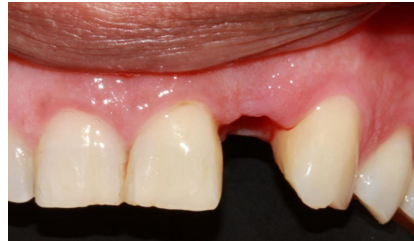
Vista palatina de la corona provisoria a los 4 meses.

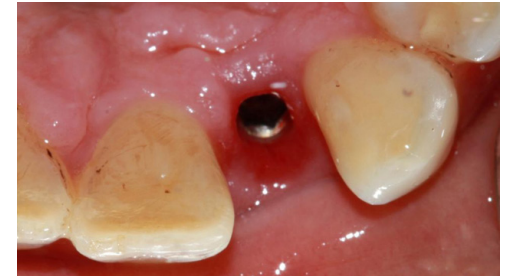
Aspecto gingival y remoción del provisorio a los 4 meses, antes de la impresión de la corona definitiva.

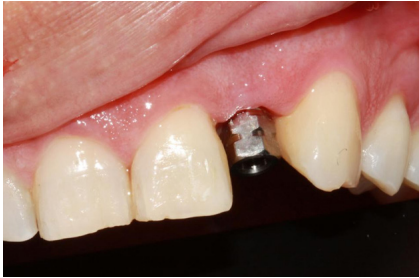
Vista palatina antes de la impresión. Se observa una leve inflamación gingival después de la remoción del provisorio de acrílico.

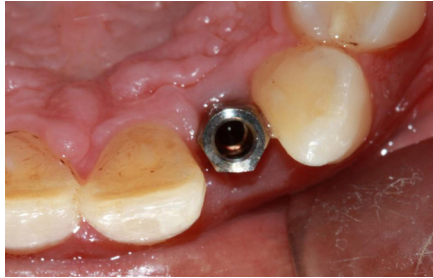
Se prueba el pilar mecanizado de titanio que incluye el implante Frontier, antes de enviarlo al laboratorio para su tallado.

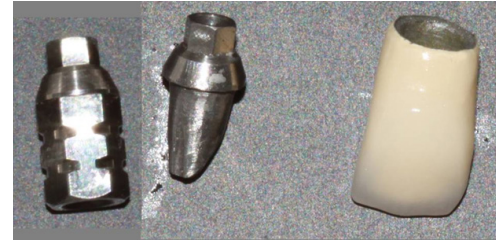
Vista palatina para corroborar la posición del pilar y tornillo.

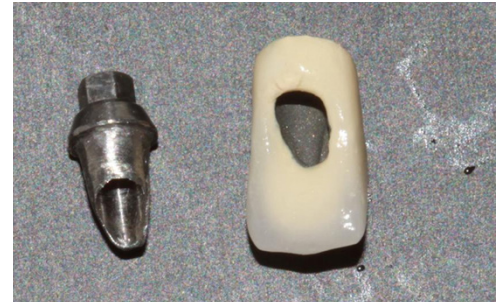
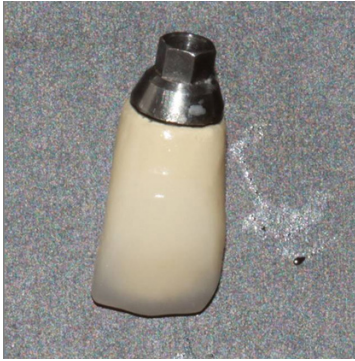
Pilar de titanio antes y después de su tallado en el laboratorio del Sr. Sixto Arévalos, con su correspondiente corona.

Por palatino se aprecia la perforación de la corona que la convierte en una corona mixta cementada-atornillada, de fácil remoción en caso necesario, obviando la utilización de los pilares calcinables.

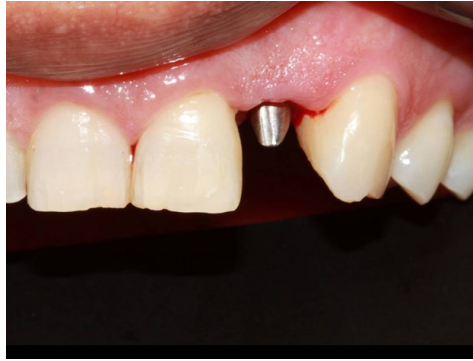
Pilar y corona definitiva montados.

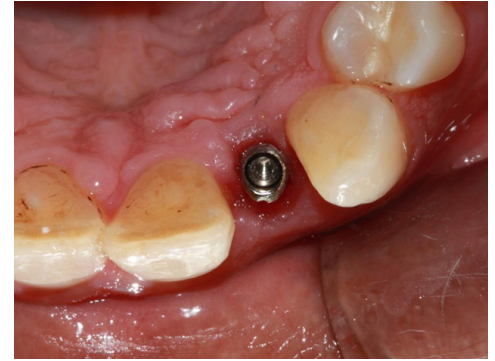
Prueba y atornillado del pilar.

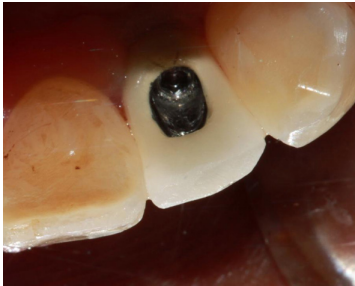
Vista palatina del pilar.

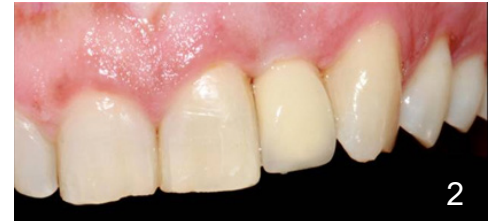
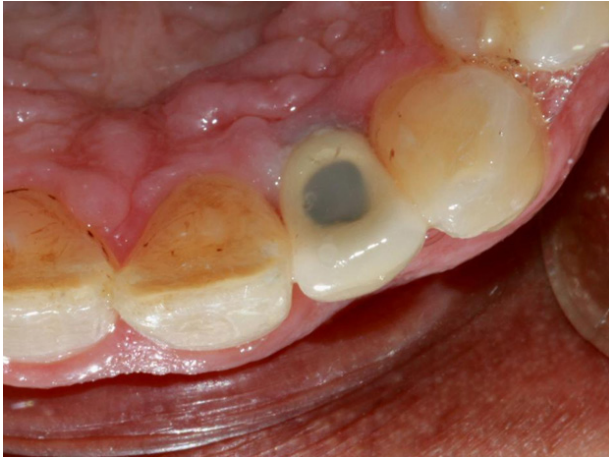
Aspecto vestibular inmediato después de la cementación. Previamente se remueve la corona para eliminar los excesos de cemento (1). Aspecto de la corona definitiva a los 5 días, ya con un mejor aspecto de la encía marginal (2).
